兵庫県南部地震による軌道状態への影響

J R東海 正会員 近藤 邦弘  
J R東海 太田 裕二  
○ J R東海 正会員 加藤 千博

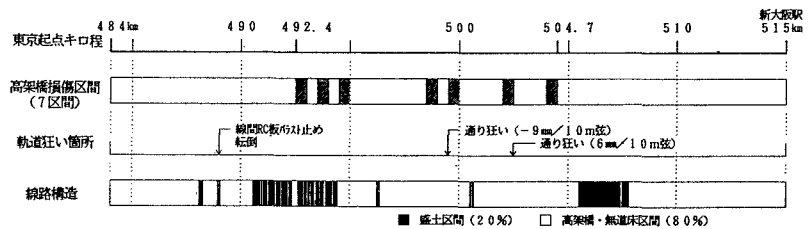
図-2 軌道・土木被害箇所図

地震発生後～列車運転再開までの流れを図-1に示す。地震発生直後から線路巡回及び土木構造物の調査を実施し、損傷箇所の発見に努めた。軌道・土木構造物の被害概略を図-2に示す。土木構造物では、東京起点492～504 km間の7区間で高架橋橋脚の損傷が確認された。軌道では大きな変状は無かったものの万全を期す意味で、目視指示により軌道整備を施工した。その後、高架橋橋脚の応急復旧工事が完了したため、試験車（以降「マヤ①」とする）走行による載荷試験を実施し、構造物に異状が無いことを確認すると同時に、マヤ①の測定結果により再度軌道整備を施工し、列車運転再開に備えた。これら一連の作業により、東海道新幹線は1月20日午後より運転を再開した。運転再開日当夜、再度試験車（以降「マヤ②」とする）を走行させ、軌道状態変化の有無を確認するとともに軌道狂いを抽出し、軌道整備を施工した。
