# 土石流による線路流失災害の発生機構推定と復旧工事

J R 東日本東北地域本社 正会員 大柳伸彦

平成6年9月30日、仙山線奥新川面白山高原間において台風26号に伴う豪雨により約90mにわたり線路が流失する大災害が発生した。ここに災害の状況、原因の推定、復旧工事の概要について報告する。

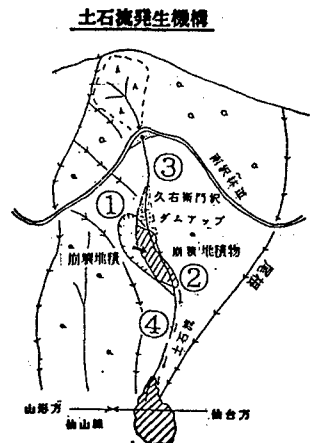
災害概況平面図

9月30日11時06分頃、保守用車により線路巡回中の作並保線区員が35K650Mから740Mにわたり盛土が流失し線路が梯子状に約10m垂下し、その先も約40mにわたって九右衛門沢上流から流入堆積した土石流が線路上を覆っているのを発見した。さらに、土石流は沢が合流する新川川を埋め尽くし、線路と平行する新川川の凍水トンネルの入口をも閉塞させていた。また、九右衛門沢橋梁の橋桁（デッキガーダーL=10m）は土石流により押し流され、凍水トンネル入口付近に堆積した土砂の下に埋没していた。

上述の過程で崩壊した土砂は本沢に多量に堆積し沢上部からの流水を堰止め、ダムアップされ湛水した。災害発生直後の調査でも、沢左岸に流水が溢流した痕跡が認められ、溪床にも多量の土砂や約1～2mもある巨礫、巨木等の崩壊堆積物が残存しており、これらから、崩壊堆積物が一時的に崩土ダムを形成し、ダム

アップした後、その水圧により決壊した。吸水流動体化した土砂の上にこれらの巨礫、巨木が乗る形で土石流と化して、沢兩岸の表土を削剥、樹木を薙ぎ倒し、一気に400m下流まで流下したものと推定される。

土石流に対しての抵抗力を増加させるためコンクリート桁や橋台と一体化してボックスカルバートにする計画案等が検討されたが、どの程度の土石流エネルギーを想定するかで橋台まで失う可能性があること、橋桁は流されたものの橋台は桁座補修程度で使用出来ること、一部加修すれば直ぐ使用可能な運用桁が確保できコストダウンも図れること、林野側でも沢部の安定化対策が実施されることから鉄桁による復旧とした。
