## Ⅳ-354

## 中央本線御茶ノ水駅付近の防災強度の検討と対策

J R 東日本 正員 下山貴史 正員 植木保之  
田光誠二 挟田彰二

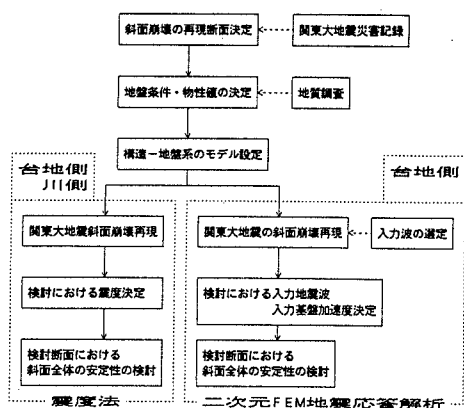
図-5 斜面安定の検討フロー

圧および水圧の分布を図-4のように設定した。地震時の検討では、関東大地震相当の地震力に対して、土留擁壁を含む斜面全体の安定検討を行った。解析のフローを図-5に示す。また、現行の建造物設計標準に準拠して土留擁壁の転倒に対する安定性の検討も行った。

地震に対する検討では、斜面全体の安定性は関東大地震相当の地震力に対しては問題がなく、また、土留擁壁の転倒についても所要の安全率を満足する結果となった。一方、降雨に対する検討では、擁壁背面まで水位を上昇させた異常時において一部安全率が低い箇所があり、水抜きパイプが少ない事や上部からの雨水の浸透が考えられる事を合わせると降雨に対しての防災強度は低いと評価された。
