## V-376

## 地震時にねじりを受けたラーメン高架橋の被害とその検討

東日本旅客鉄道㈱ 建設工事事部 正会員 小林 薫  
 東日本旅客鉄道㈱ 建設工事事部 正会員 松田 芳範

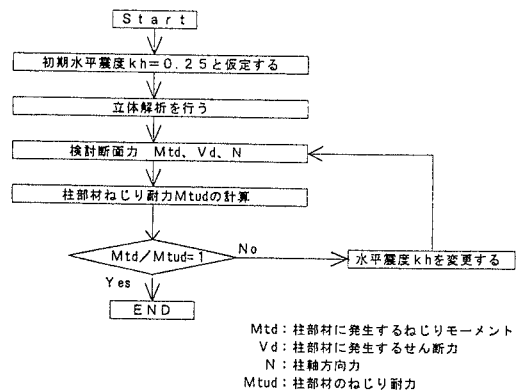
図3 検討フロー

柱に発生したひび割れの発生原因を構造物のねじりによるものとし、図3に示すフローにより検討を行った。また、今回の解析に用いた立体骨組モデルを図4に示す。

高架橋に作用する水平震度（kh）が0.39になった時点で、被害が発生した柱部材に生じるせん断力およびねじりモーメントが、せん断力が同時に作用する場合のねじり補強鉄筋のない柱部材のねじり耐力に達した。この値は、柱下端の曲げ降伏に達する水平震度とほぼ同じ値となった。
