## 土被りの薄い断層破碎帯部のNATMと計測結果

愛媛県松山地方局建設部 ○三谷正典 有光逸武  
（株）鴻池組 宇都宮徳生 坂口和雅

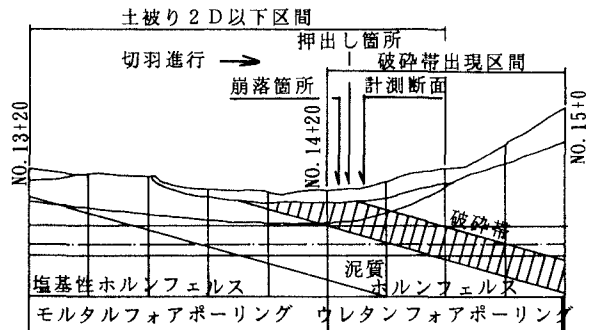
図-1 沢部地質平面図

はじめに 新松山空港道路は松山空港（臨海地域）と松山中心部を結ぶ総延長4,350mの道路改良工事で、このうち弁天山トンネル（上り線）は896m、掘削断面積98m<sup>2</sup>をショート・ベンチのNATMにて施工中である。図-1の地質縦断面図に示したように、本トンネルの中央に位置する沢部は土被りが2D以下と薄いことに加え、沢部施工に際し実施した追加のボーリング調査により膨張性の粘土を含んだ断層破碎帯が出現することが予想された。また、地上部にはトンネル直上を含め大小3つの溜池が存在し、地下水位もGL-3.4mと高いことから、破碎帯部で切羽の自立性が問題となる湧水の発生が懸念された。本文は上記のような条件下のトンネルをNATMで施工した際に実施した補助工法と計測結果を報告するものである。

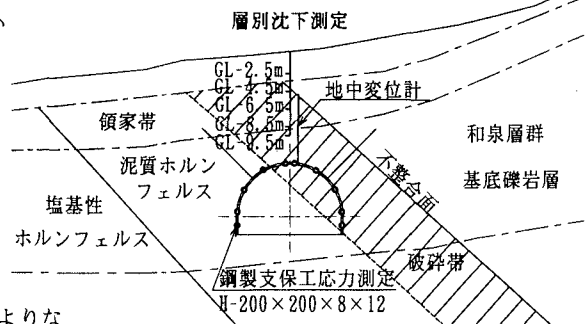
図-2 計測断面位置横断面図

1 地形・地質概要 本トンネルの地質は領家帯和泉層群の岩石から構成され、領家帯は砂質、泥質および塩基性のホルンフェルスと呼ばれる変成岩、和泉層群は砂岩・泥岩の堆積岩よりなる。沢部は領家帯和泉層群の境界に当たり不整合面を形成しており、複雑な地質構造を有する地点に位置している。また、図-2の計測断面位置の横断面図に示した傾斜をもつ層厚約10mの破碎帯が図-3の沢部地質平面図に示すようにトンネルの軸線に斜交する形で約80mにわたり切羽に出現した。なお、破碎帯は泥質ホルンフェルスが破碎されたもので、礫状、土砂状および粘土状であり破碎帯の母岩である泥質ホルンフェルスは一軸圧縮強度600kgf/cm<sup>2</sup>程度の岩であった。

**3 計測結果** 図-2に示すとおり、計測断面は土被り12.6mと約1Dの破砕帯が切羽の天端から右踏前にかけて存在し、押し出しが観測された箇所の約3m前方の切羽の脚部吹付コンクリートが予め施工された断面である。
