## 高耐久性埋設型枠による工場排水槽の補修事例

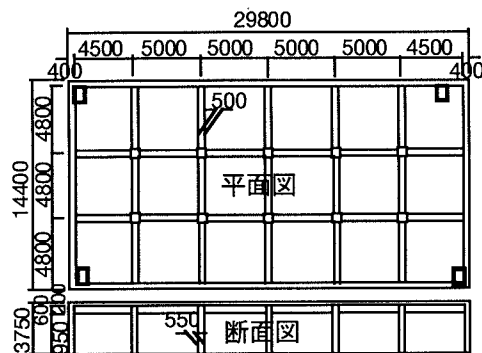
図-1 排水槽の構造概要図

図-1に排水槽の構造概要図を、写真-1に劣化状況を示す。コンクリートの劣化は稼働時水面より上のスラブ、はり、柱および壁で発生しており、水面より下の部分は健全であった。劣化の状況は、かぶり部が脆弱化し浮きや剥落を起こしていた。特にはりおよび柱部の劣化が大きく、厚さ3~5cmにわたって脆弱化が進行していた。水面より上の劣化であること、劣化の形態がかぶり部の脆弱化であることより、劣化の主な原因は汚水からの硫化水素の発生によるものと考えられた。

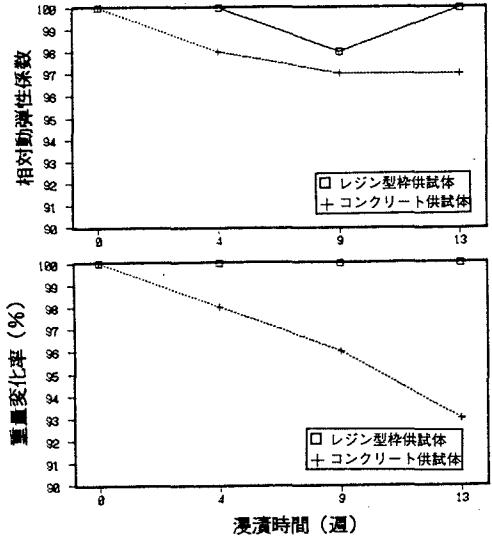
図-3 相対動弾性係数および重量の変化

図-3に硫酸浸漬試験結果を示す。図よりコンクリート供試体は浸漬開始直後から相対動弾性係数および重量が減少しているのに対して、レジン型枠供試体はほとんど変化がないことがわかる。このことから、レジン型枠は硫酸の作用に対して優れた耐久性を有していると判断できる。
