## IV-15

## JR信越本線の豪雨災害概要と復旧工事

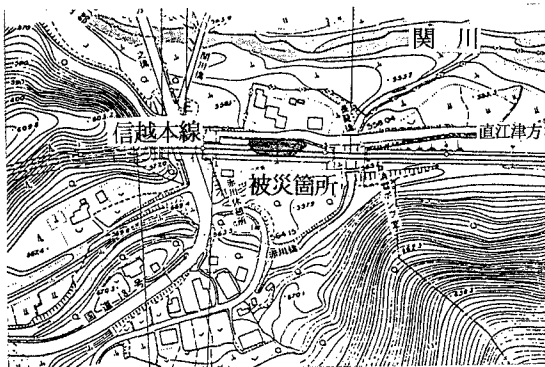
図-1 位置平面図

被災箇所の位置平面図を図-1、被災状況を写真-1に示す。増水した関川の流心は河道を大きく変え、人家、道路を次々と呑み込み、最終的に当該箇所の土留擁壁を攻撃し、基礎地盤が流出した。その結果、土留擁壁は川側に大きく傾き、それにより線路盛土が崩壊し下り線が延長38mにわたり梯子状態になった。
