# VI-230

## 中国自動車道宝塚高架橋震災復旧工事における耐震補強設計及び施工（その2）

－基礎の健全度評価及び変形性能の照査について－

日本道路公団

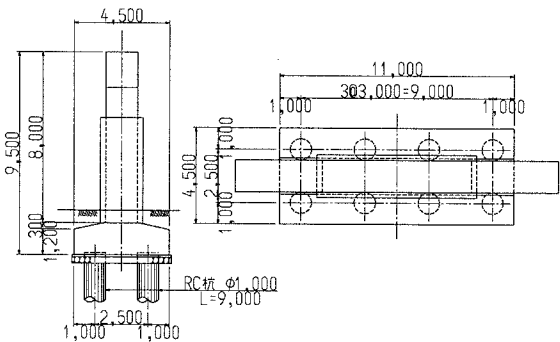
図－1 橋脚基礎構造図（P13橋脚）

また、標準的な橋脚基礎構造図を図－1に示す。

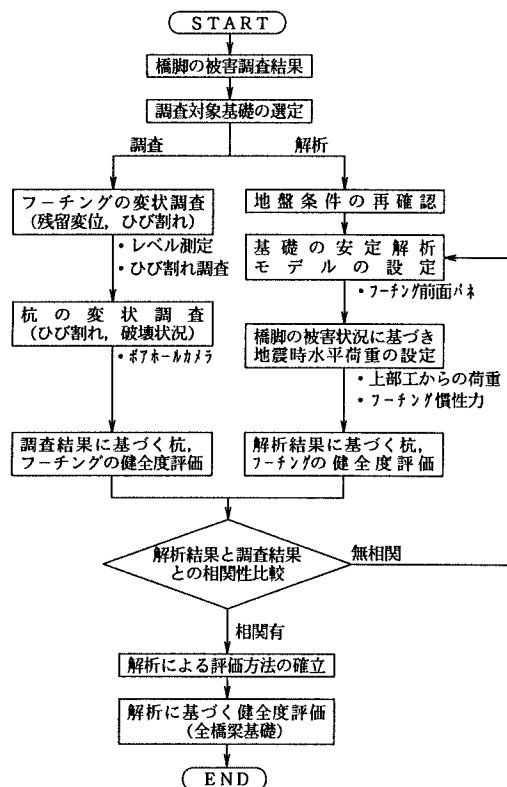
図－2 健全度評価フロー

図－2に示すフローに従って下記の2つの方法で健全度を評価した。

杭、フーチングには有意なひび割れが認められなかった。また、地震時発生応力度の推定結果を踏まえ、P1～P20の杭、フーチングは健全であると評価された。

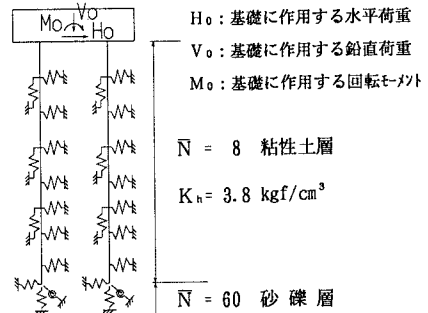
図-3 解析モデル（健全度評価）

- 1) ボアホールカメラ、目視観察によるひび割れの調査（表－1参照）
- 2) 図－3に示す平面フレームモデルを用いた、地震時の推定作用力に対する発生応力度の照査

害状況から、曲げ破壊した橋脚は橋脚の終局耐力相当を、せん断破壊した橋脚は橋脚のせん断耐力相当を考慮した。

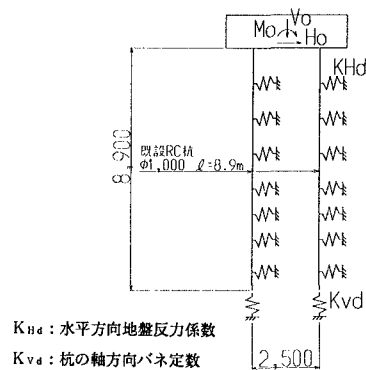
図-4 解析モデル（非線形解析）

P13橋脚の解析モデルを図-4に示す。地盤と杭の材料非線形特性については、「復旧仕様」の規定に従い設定した。
