## I - A238 地震を受けたプレートガーダー橋の主桁の疲労強度

大阪大学大学院 学生会員 石川 敏之 大阪大学工学部 正会員 大倉 一郎  
大阪大学工学部 末松 孝朗 阪神高速道路公団 正会員 西岡 敬治

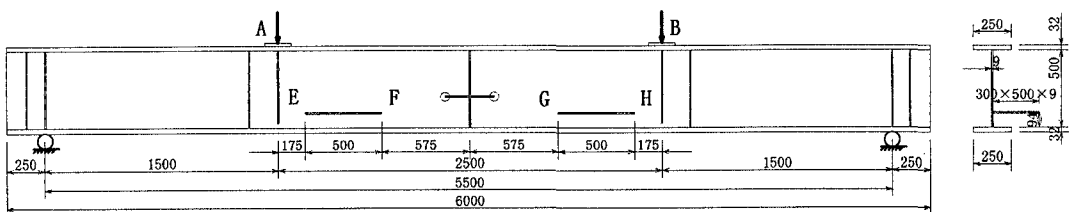
図-1 試験体

試験体を図-1に示す。試験体は G4 と G2 の 2 体である。中桁 2 本の中央から下フランジを含め、高さ 532mm、長さ 6000mm の部分を切り出し、切り出されたウェブの上端に下フランジと同じ寸法の上フランジを取り付けた。さらに下フランジ上面から 94mm の位置にガセットプレート（300mm×500mm×9mm）を取り付けた。JSSC 疲労設計指針ではコネクションプレート下端に対して疲労強度等級 E（200 万回許容応力範囲 80MPa）、ガセットプレート端に対して疲労強度等級 G（200 万回許容応力範囲 50MPa）を規定している。したがってコネクションプレート下端とガセットプレート端の疲労亀裂が同じ確率で発生するように下フランジ上面の応力とガセットプレート端の応力が 8:5 となる位置にガセットプレートを設けた。
