# I - A242 鋼製橋脚から採取した塗膜付試験片の載荷実験

関西大学工学部 正会員 坂野昌弘\*  
 神戸市港湾局 岡下勝彦\*\*  
 三菱重工業高砂研究所 服部孝博\*\*\*  
 関西大学工学部 学生会員 沼田 環\*

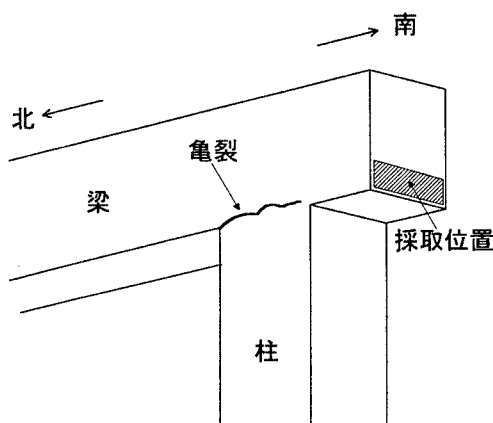
図-1 試験片採取位置

実験方法は基本的には文献1)と同様である。塗膜付試験片の採取位置を図-1、試験片の形状と寸法を図-2に示す。鋼材は板厚12mmのSMA41、塗装系は塩化ゴム系塗装、塗装の経過年数は20年である。載荷条件は引張および圧縮の単調載荷と圧縮⇄引張の交番載荷の3種類である。試験片はそれぞれの条件で2体ずつ、計6体使用した。
