## I - A254

## ウェブギャップ部の補修に関する検討

横河ブリッジ

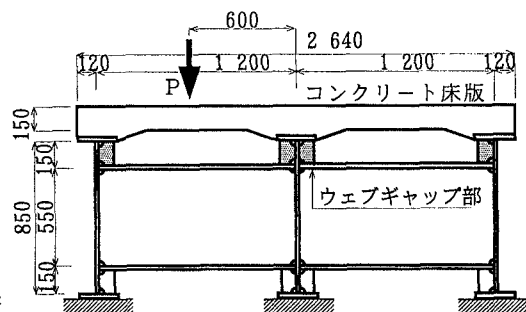
図2 試験体概要および載荷位置

2. 試験内容 試験にはRC床版と主桁(3主桁)・横桁からなる試験体を用いた。試験体の概要と載荷方法を図2に示す。主桁を試験床に固定し、片側の床版支間中央に載荷した。試験体製作時のウェブギャップ板は新設時の形状( $t=9$ , 矩形)とした。現行の補修要領の補修効果を確認するため、新設時の状態で静的載荷試験を実施した後、実橋における補修と同様にウェブギャップ板を19mmの矩形板に取替えて静的載荷試験を行った。主桁のスタッド配置がウェブギャップ部の応力におよぼす影響を考慮して、試験体はウェブギャップ板直上にスタッドがある試験体(以下、スタッド有りという)とない試験体(以下、スタッド無しという)の2通りとした。
