M-412

山形新幹線における土石流災害箇所の抽出と対策について

東日本旅客鉄道 正会員 奥山 昌樹

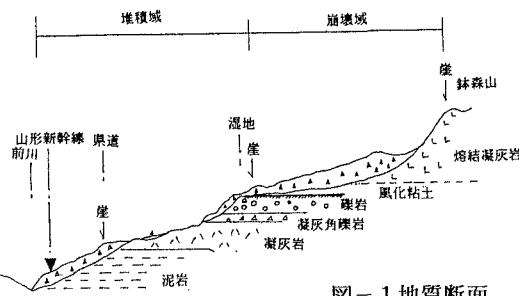
図-1 地質断面

山形新幹線が吾妻山系を横断する庭坂・関根間は、凝灰岩を主体とする脆弱な地質で、県境に近い鉢森山付近の地質は図-1のようになっている。この付近の山形新幹線は、山岳地の浸食・流失により山全体の標高が減じ、前川に押し出された崩積土の上を通過していると推定され、崩積土の材料は熔結凝灰岩（石英安山岩）で、基盤には泥岩、凝灰角礫岩などの新第三紀層がほぼ水平に分布している。
