## Ⅵ-130 長距離TBM泥水シールドマシンの設計と施工結果について

NTT九州支社 ○ 正会員 黒岩 正信  
 同上 木附 昭洋  
 同上 宮本 泰司  
 日本コムシス(株) 鈴木 和弘

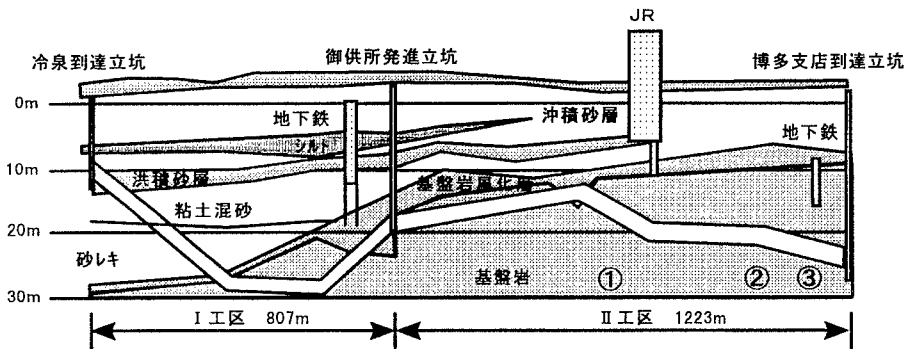
図-1 縦断線形及び土質概要

Ⅰ工区側は、強風化頁岩と強風化砂岩からなる基盤岩風化層、砂質頁岩と砂岩からなる基盤岩層及び砂れき層の3層からなる複雑な地層である。

Ⅱ工区側は、全般的に基盤岩層内ではあるが、推進初期において風化層との層境を掘進し途中風化層の落ち込み部分を通過後徐々に硬くなり到達付近では一軸圧縮強度  $750.0\text{kgf/cm}^2$  以上と非常に硬い地層である。縦断線形及び土質概要を図-1に示す。
