# I-A72 30年間供用された連続合成桁橋のトラック走行試験と現場計測

ニチゾウテック 正会員 〇白 倉 篤 志      横河ブリッジ 正会員 小深田祥法  
 大阪市建設局 非会員 長 井 義 則      大阪市建設局 非会員 伊 藤 忠 政  
 摂南大学工学部 正会員 平 城 弘 一

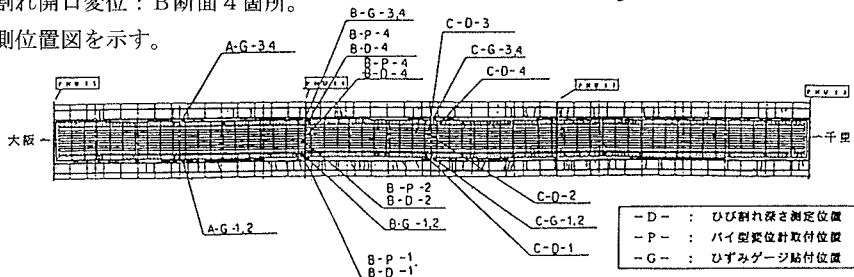
図-2 計測位置図（平面図）

①床版ひび割れ深さ測定：B断面(中間支点)4箇所、C断面(中央径間中央)4箇所の合計8箇所。

②鋼桁ひずみ(応力)：A断面(側径間中央)、B断面、C断面各々の鋼桁上下フランジ4箇所の合計12箇所。

③床版ひび割れ開口変位：B断面4箇所。

3) 計測結果 超音波測定器による床版下面のひび割れ深さ測定の結果、B断面で39～87mm、C断面で49～71mmであり、特にひび割れ発生位置の違いによる差は認められず、いずれも鉄筋のかぶり以上の深さがあったが、貫通していないことがわかった。
