I-A79

鋼床版の縦リブと横リブの交差部の応力測定

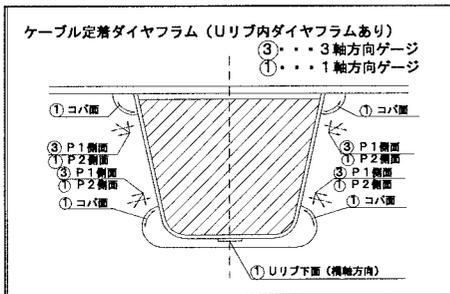
図-3 測点配置

縦リブと横リブ交差部のUリブ内にダイヤフラムが設置されている構造であることから、主にUリブ内ダイヤフラムの有無による応力分布の相違について確認することを目的とした。応力測定は(1)静的載荷試験、(2)動的載荷試験、(3)応力頻度測定を行った。静的および動的載荷試験は、着目測点として図-3に示すように3軸ゲージと1軸ゲージを用いた。なお、スカーラップ部付近の局部応力を測定するためにスカーラップ部コバ面にも1軸ゲージを設けた。また、載荷車を図-2に示す。載荷ケースは、図-4に示すように、橋軸直角方向はUリブ直上とUリブ中間部に載荷して、橋軸方向はそれぞれダイヤフラム、横リブ直上とその周辺および支間中央載荷とし、交差部周辺の応力を測定した。
