# I - A261 腐食環境下におけるニールセンローゼ橋ケーブルの性能調査 ～瀬底大橋のケーブル暴露試験～

川田工業 正会員 吉田 順一郎  
神鋼鋼線工業 水口 茂  
川田工業 正会員 藤林 博明  
川田工業 木舟 三雄

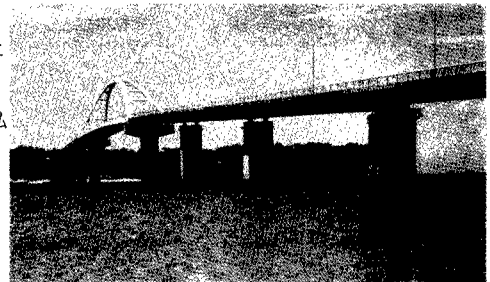
写真－1 瀬底大橋全景

瀬底大橋は、沖縄本島と瀬底島とを結ぶ橋長762.0mの橋梁である（図－1参照）。この中央部に支間139.5mのニールセンローゼ橋が採用されている。本橋は、昭和60年1月（1985年）の竣工以来、本調査が行われた平成8年3月まで、沖縄の海上という非常に厳しい腐食環境下で12年間経過していた。本橋のケーブルには、直径62mmのロックドコイルが採用されているが、前述の腐食環境に対応するために、次の防食対策を採用していた。これは、亜鉛メッキ処理されたケーブル材の表面にペトロラタム（石油系グリス）を含んだ粘着テープを巻き、その上を紫外線硬化型のFRPテープで保護し、その上にポリウレタン系の塗装を施したものである。この防食性能を継続的に調査するために、竣工時に本橋の仕様を含む表面処理を施した3タイプの暴露供試体を橋脚上に設置していた。今回、この供試体の一部を実験室に持ち帰り、錆の状況、亜鉛メッキ損失量の調査および素線の強度試験を行ったので、その結果を報告する。
