## I-B318

## 1995年兵庫県南部地震の地震動と新幹線構造物被害

鉄道総合技術研究所 正会員 滝澤太郎

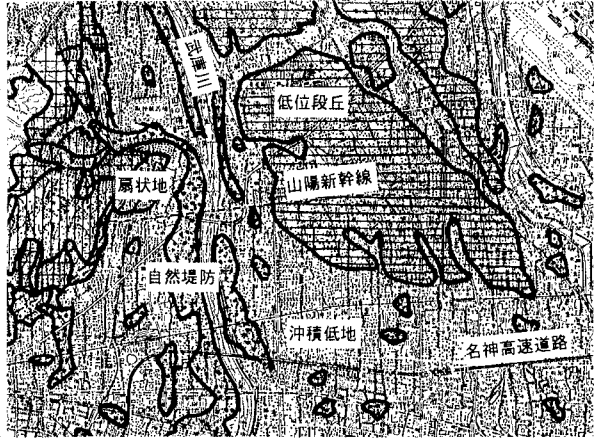
図3 表層地質

(2)表層地盤の影響 線路周辺の表層地質を図3に示す。山陽新幹線は沖積低地と低位段丘が交互に分布する中を通り、武庫川沿いの自然堤防を越え再度沖積低地に入り、六甲山中へ潜り込む。この様な地盤の違いが被害に与える影響を調べるため、100mあたりの被災率に表層地質種別を示したのが図4である。低位段丘では沖積低地より100mあたりの被災率が高くなる様に思われる。これは地盤と構造物の相互関係に依るものと考えられる。またここでは自然堤防で被害は発生していない。
