河口砂州フラッシュ後の回復過程調査

東北大学大学院 学生員 ○和田尚大
東北大学大学院 正員 田中 仁

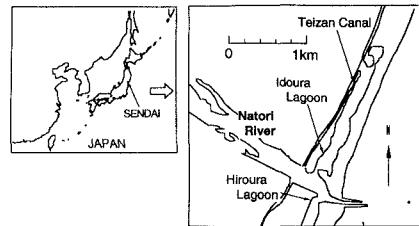
図1 名取川の河口地形

名取川は水源を山形県境の神室岳に発し、広瀬川などの中小河川と合流しつつ、宮城県のほぼ中央部を横断して名取市閑上で太平洋へ注ぐ一級河川である（図1参照）。河口部は両岸に導流堤を備えておりほぼ安定した河道を保持しているが、左岸には大規模な砂州が存在しており、洪水時の河川流の流出能力にこの砂州が与える影響が問題となっている。

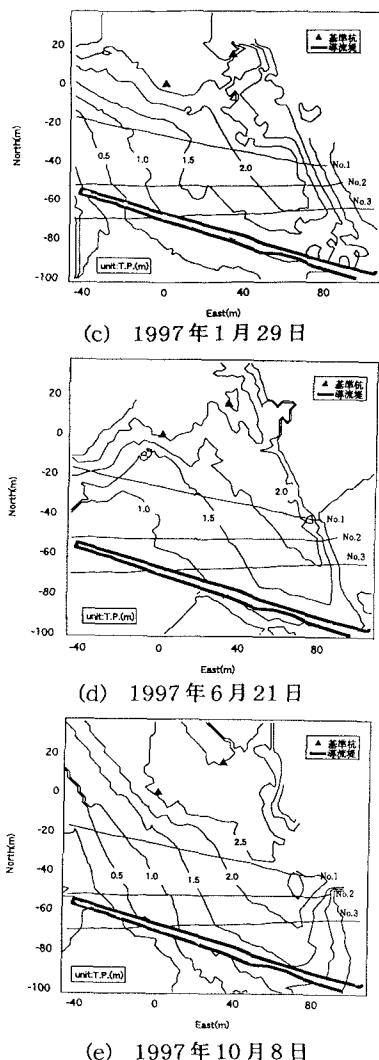
図2 河口地形変化

図2に測量から得られた砂州等高線の変化を示した。名取川河口には2本の導流堤があるが、高波浪時には越波が生じる程度の高さであるため、砂州高さは南に向かって低くなる。1996年9月3日の出水により小規模ながら砂州がフラッシュされたため、図(a)で1.5mのコンターが大きく海側へせり出している。その後、図(b)、(c)、(d)と全体的な砂州の成長が見られるが、砂州高さは導流堤付け根1.5m程度、高いところで2.5m程度となっていることが分
