## II-255

## 豪雨による斜面崩壊の事例研究

北海道南部の日高海岸を走る国道 235 号では昭和 56 年 8 月 5 日、平成 7 年 8 月 8～9 日の集中豪雨時に数多くの斜面崩壊が生じ、崩壊土が道路を埋め尽くした。そのため唯一の地域連絡道路は 8 日間にわたり通行不能となり、地域社会の社会経済活動に与えた影響は大きい。

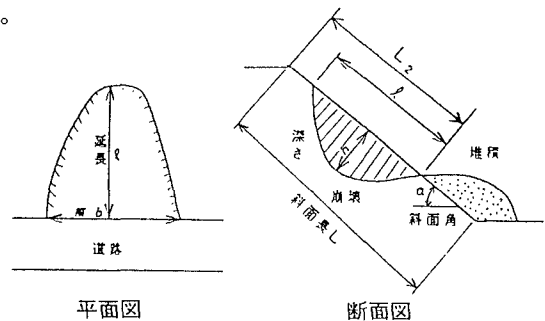
図-1 崩壊形状の表示方法

昭和 56 年豪雨で発生した崩壊地 51 箇所について形状を分析する。崩壊形状は斜面の地形や溪流の有無等により相違が見られる。本研究では図-1に示す諸元を平面図と断面図(崩壊地中央)から求める。

崩壊面中央部における斜面に沿って測った崩壊延長  $\ell$  は 3～75m と規模は大小さまざまである。任意の斜面で発生する崩壊延長  $\ell$  を推定するため、斜面
