# 被災宅地危険度判定及び補強システム化について

(株)千代田コンサルタント

橋本隆雄

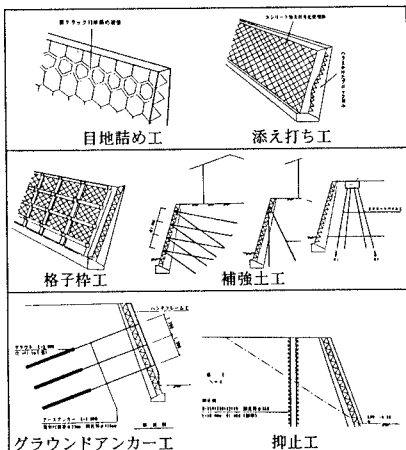
図－4 主な補強工法の目的及び特徴

補強が行われた箇所の特徴は次のようになる。

- ①地盤のN値が小さい  
②住宅密集地内での施工であったため、施工スペースが非常に狭い

このため補強工法の選定は、これらの現場条件に制約を受けている。
