## IV-413

## レール頭側面摩耗が車体左右動揺に及ぼす影響の調査

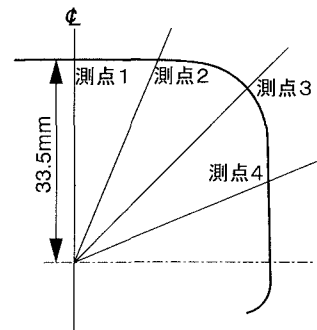
図2 摩耗測定器の測点と測定方向

測定箇所は、山陽新幹線の延長250mの区間である。図1に示すように、顕著な通り狂いは見られないが、車両形式も速度も異なる列車で、同じ位置に軌道状態に起因すると考えられる左右動揺が現れている。この区間の左右レールの断面を、4点式レール摩耗測定器（カネコ社製）により5m間隔で測定した。この測定器は図2に示す4点の摩耗量を、図中の実線の方で測定するものである。

4測点のうち、ゲージコーナ部（レール頭頂面から14mm下）の測点3が、特に左右動揺波形と密接に関連していることがわかる。このようなレール摩耗、言い換えれば車輪に対する外力に対して、左右動揺は若干遅れて生じている。頭頂部の測点1およびゲージコーナ部との中間に位置する測点2にも、左右動揺に関連するピークがわずかに見られるが、測点3に比べると関連は薄い。
