## VI-287

## 高圧注入止水工法の実構造物への適応性について

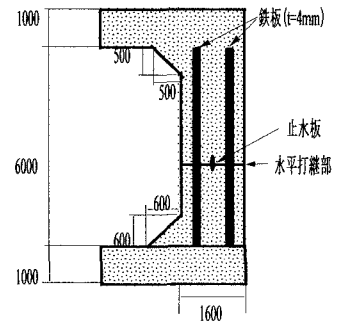
図1 側壁断面図（誘発目地部）

対象とした構造物は1スパン25mでその中間に3本の誘発目地を有する壁厚1600mm、床版厚1000mm、内空6000mm、総延長200mのボックスカルバートであり、開削工法によって施工されている。誘発目地には膨張ゴムを両端に取り付けた幅200mm厚さ4mmの鉄板が用いられ、壁面に対して垂直に内外両側に設置されている。また側壁コンクリートは2段で打設され、水平打継部には中心部に止水板が設置されている。なおコンクリートは下段が平成9年1月～3月に、上段が平成9年3月～6月に打設された。構造物の誘発目地部側壁断面を図1に示す。
