## Ⅲ-B53

## き裂観察による坑道周辺の掘削損傷領域の評価

核燃料サイクル開発機構 正○前田信行, 石原輝行  
佐藤稔紀, 杉原弘造

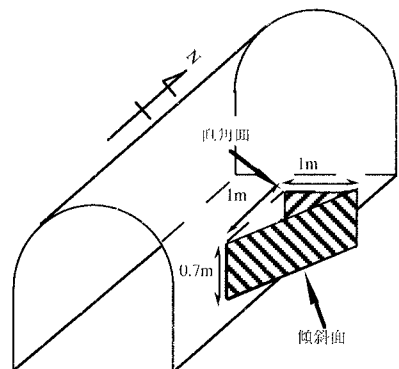
図 1 き裂観察箇所の概要

4. き裂観察方法: 発破掘削工法および機械掘削工法によって掘削された坑道の壁面の一部を, くさび状(W:1m×D:1m×H:0.7m)に除去し, その岩盤表面において目視によるき裂観察を行った。周辺の岩盤の状態をできるだけ保つことができるように, くさび状の除去部分の外周はポータブルボーリングマシンを用いたラインドリリングによって掘削し, 残りの岩塊は小型の削岩機で小割りしながら除去した。き裂観察は, その岩盤面の 2 つの鉛直面(直角面: 坑道軸に対して直角の面, 傾斜面: 坑道軸に対して 45 度傾いた面)および底面において実施した。き裂観察箇所の概要を図 1 に示す。それぞれの岩盤面において, 岩種やき裂の分布およびき裂の変質等の観察とスケッチを行った。なお, き裂観察は, 発破掘削の 10 年後に, 機械掘削の 3 年後に行われており, 坑道を掘削してから経過時間が異なる。
