V-323

海面付近の塩害劣化に対する永久型枠工法の適用性

東亜建設工業 技術研究所 正会員 村松道雄  
東京ガス 袖ヶ浦工場 田辺 修  
東京ガス 袖ヶ浦工場 犬飼 朗  
東亜建設工業 袖ヶ浦作業所 金田 聡

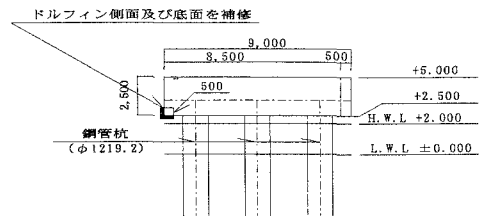
検討対象とした構造物は、東京湾に約 400m 突出した鋼管杭式 LNG 栈橋のドルフィンであり、コンクリート上部工の底面は図-1 に示すように +2.50m のレベルに位置し、満潮時（H.W.L.+2.00m）には波浪が直接作用するとともに、漂流物がコンクリート表面に直接衝突することもある。このドルフィン底面の一部に、図-2 に示す形状で FRP 製の永久型枠を設置し、型枠とコンクリートの間にポリマーセメントモルタルを充填した。永久型枠は、厚さ 16mm の FRP パネルの裏側に充填材との密着性を確保するために緩衝材（発泡炭酸カルシウム）を貼り付けたものを使用した。

図-1 検討対象構造物と永久型枠の設置位置

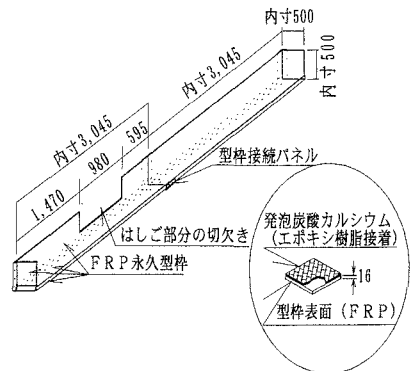
型枠は、あらかじめ 2 分割で組み立て、作業可能な時間帯で短時間に設置できるように配慮した。それでも、足場の設置レベルを +1.50m にしなければならず、作業時間が短く、型枠設置までに 3 日程度を要した。

図-2 永久型枠の設置状況
