中川流域下水道終末処理場は、コンクリート防食塗装指針(案)（昭和62年）の公表以前に供用開始しており、コンクリートに対して特段の防食を行っていなかった。今回補修の対象はブリエアレーションタンク、および最初沈殿池（約828m<sup>3</sup>）であり腐食環境も厳しく、ライフサイクルコストを考慮した長期的な耐久性を持つ防食技術による補修が必要とされていた。

本報は、防食工法としてビニルエスティル樹脂系レジンコンクリート埋設型枠（以下レジン型枠）を用いたシートライニング工法を適用した事例について報告するものである。

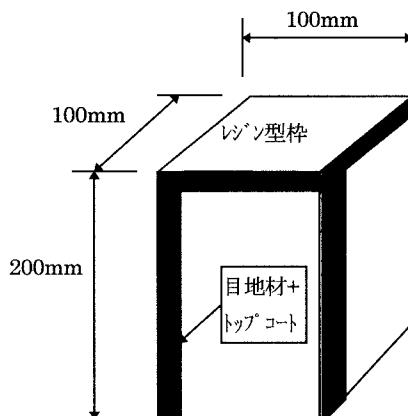
図-1 レジン型枠試験体の形状

硫酸15wt%水溶液を用い乾燥・湿潤（各1時間）の繰り返しによる促進試験を実施した。試験体はレジン型枠で周囲を囲い中にモルタルを充填したものと、比較用としてモルタル単独のものを用いた。図-1に試験体の形状・寸法を示す。
