# 吊橋ハンガーロープ (C.F.R.C) の全磁束法による非破壊調査と強度試験

本州四国連絡橋公団 正会員 吉田好孝 本州四国連絡橋公団 横沼庸助  
 本州四国連絡橋公団 前田泰男 (株)本四エンジニアリング 若狭信明  
 東京製綱(株) 守谷敏之

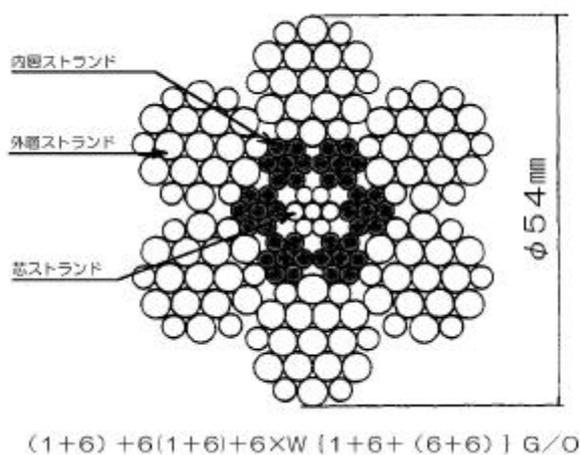
図-1 ハンガーロープ断面構造

全磁束法はハンガーロープに作用させる磁界の強さを増していくと、それに伴い次第にロープ軸方向の磁束が飽和状態になる現象を応用したものである。ハンガーロープは直径 54mmのC.F.R.Cで、全長(無応力長)13,661mm及び13,750mmである。その断面は外層、内層及び芯部から構成されている(図-1)。全磁束法による現地計測及びハンガーロープ撤去後の室内計測結果を、新規製作したハンガーロープに対する差として図-2に示す。
