## 921 台湾集集地震による集集街道の人的被災と家屋被害の相関

神戸大学大学院 学生会員 鋤田泰子

神戸大学工学部 フェロー 高田至郎

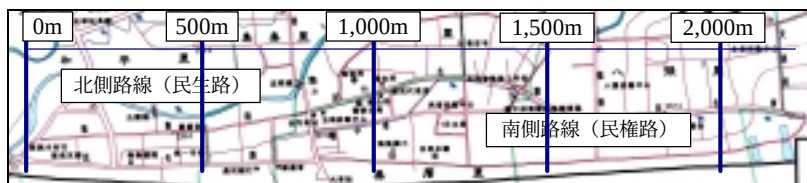
図-5 集集街道地図

アンケートから得た換算値  $I_{JMA}$  と倒壊率を3街路で比較した(図-6,7,8)。横軸は地図(図-5)の原点からの距離で 500m ごとに縦軸を入れてある。内側での倒壊率は、二街路が NS 方向の細長い矩形の家屋であることを考慮し、適当なサンプルで整理した。これらの図から各路線の倒壊率と  $I_{JMA}$  が比較的良好な相関をもっていることがわかる。兵庫県南部地震においてアンケート震度を修正した後、今回実際に強震度階の地域で調査を行ったが、家屋被害と良く対応していることから修正アンケート震度の信頼性が得られた。部分的に倒壊率が大きいのは、集集街道の家屋の大部分が RC 造の3階であるのに対し、その地域には平屋のレンガ造が多かったためと考えられる。 $I_{JMA}$  と被害が共に局所で大きくなっている前後では微地形における地盤の変化があると考えられるが、現段階ではその要因を解明するに至らなかった。
