# トンネル内路盤噴泥対策工の試験施工と計測について

インバートの無い鉄道トンネルにおいて、路盤(およびりょう盤)下の地山の噴泥に起因する路盤の沈下等の様々な変状が発生し、保守に多く労力を費やしてきた。そこで、頭部を拡径した場所打ち杭(以下、拡径杭と呼ぶ)により、スラブおよび路盤を桁構造化する噴泥対策工の試験施工を1998年にトンネル内で実施した。施工と同時に各種計測機器を設置して列車通過時の挙動を計測管理している。本稿では、対策工の試験施工概要及びその後約1年3ヶ月の計測管理について、現段階での状況を報告する。

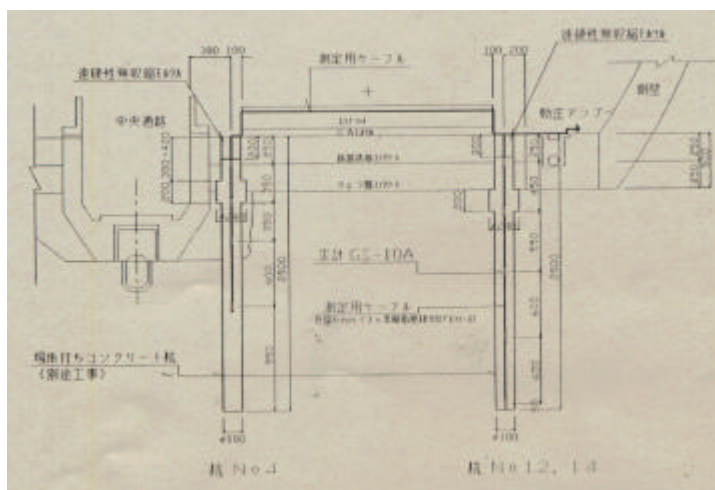
図-2 トンネル内杭施工断面

試験施工箇所については、最も路盤変状の著しい箇所とした。線路方向には約1.7mピッチとし、支持力が確保できるよう杭長を2mと仮定した(図-2)。施工延長は軌道スラブ3枚分とし、15m(5m×3枚)の区間に中央通路側と側壁側に10本ずつ、計20本の施工することとした(図-3)。施工は夜間作業で、実質3時間程度の線路閉鎖間合いで実施した。まず、路盤とりょう盤コンクリートの削孔を先行させ、杭の施工はその後の行程とした。図-2に示す

ようにセンタードレーン側はりょう盤コンクリートが側壁側より厚く、構造上のバランスを考慮してセンタードレーン側ではりょう盤コンクリートを拡径すること考え、軟岩用の拡径機能付軌陸オーガーと、コンクリート用の刃先にダイヤモンドををちりばめた拡径専用機の2タイプの掘削機を用いた。中央通路側は後者でコンクリート部分の拡径を行った。また、掘削・スライム処理後ただちにコンクリートを打設し、杭頭部には補強鉄筋を設置した。概ね2本/1晩の施工速度であった。
