ASRの影響を受けた橋台の損傷度調査

金沢大学大学院	学生員	池富 修
アルスコンサルタンツ(株)	正会員	大深 伸尚
朝日エンジニアリング(株)		徳野 光弘
金沢大学工学部	正会員	鳥居 和之

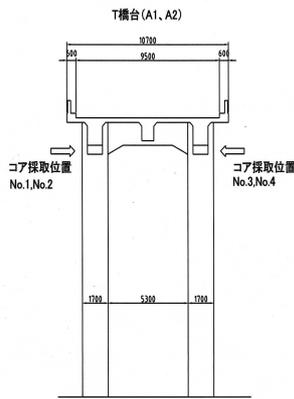
図-1 コアの採取位置

今回調査を実施したT橋の橋台は、昭和52年に建設された4径間連続のRCラーメン高架橋である(写真-1)。粗骨材には両輝石安山岩砕石が使用されており、ASRによる損傷が認められている。今回の調査では、図-1に示すように橋台より4ヶ所、コンクリートコア(55mm、長さ約2m)を採取し、コアより切り出した試験体を用いて圧縮強度、静弾性係数および超音波パルス速度の測定を行った。また、コンクリートの残留膨張性を判定するための飽和NaCl溶液浸せき法を実施するとともに、膨張試験終了後の圧縮強度、静弾性係数および超音波パルス速度の測定を行い、将来におけるASRの進行に伴うコンクリートの損傷度について検討した。
