# 海岸部に暴露したエポキシ断面補修供試体の解体調査

建設省土木研究所 正会員 古賀裕久

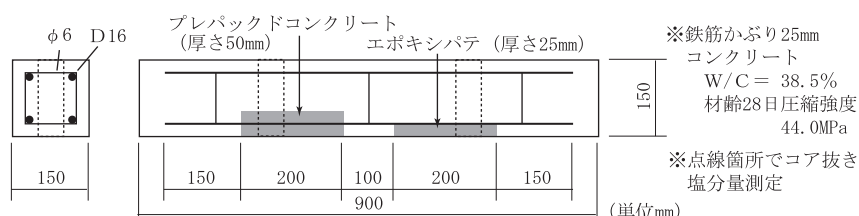
図 - 1 暴露供試体の形状（断面修復有りの場合）

供試体の形状を図 - 1 に、試験ケースを表 - 1 に示す。断面修復有りのケースでは、あらかじめ切り欠きを設けた部分にエポキシ樹脂系プレパックドコンクリートとエポキシパテを用いた断面修復が施されている。供試体は図 - 2 に示す順に並べて海岸線にある橋台上で暴露されていた。
