# トルコ地震による橋梁被害分析

九州工業大学 建設社会工学科 正会員 幸左 賢二  
トルコ政府 道路総局 帆足 博明

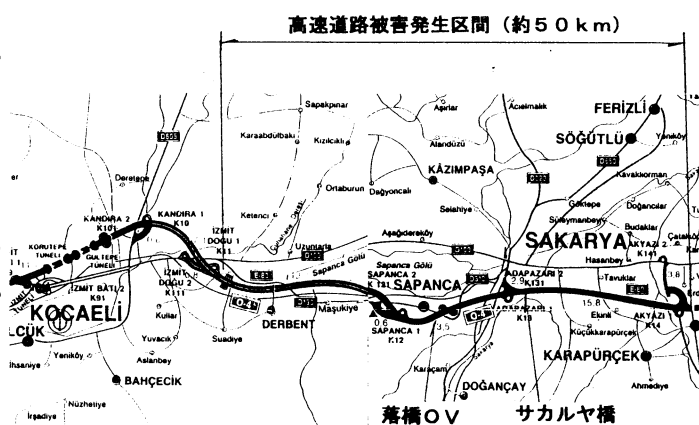
図-1 損傷橋梁位置

図-1に示すようにイスタンブールと首都アンカラを結ぶ高速道路E80号線上をオーバパスしている橋梁が落橋した。橋梁は3基の壁式橋脚(北よりA1橋台、P1橋脚、P2橋脚、P3橋脚、A2橋台)で支持された単純PC桁4連(スパン長 $26\text{m} \times 4 = 104\text{m}$ 、幅員 $12.5\text{m}$ )からなっている。PC桁は5主桁で橋台とは約65度の斜角をなしている。図-2に示すように、北側の一連は完全な落橋状態となっており、他の3連は南側桁端のみが落橋している。D4桁は北に3m東に50cmずれている。これに対してD2、D3桁は東に50cmずれているものの、北方向への移動は認められない。P1~P3橋脚幅は1mであり、A1、A2橋台前面の台座幅は50cmほどしかない。A1橋台の側面はテールアルメ擁壁となっているが、軽微な損傷が見られたのみであったが、橋面には衝突による1m程度の沈下が見受けられた。橋脚はいずれも長さ1m、幅13.5m、高さ8mの壁式である。基礎は長さ5.3m、幅14m程度、高さ1.5mのフーチングに、直径1.2mのベノト杭が8本設置されている。設計図より、道路橋示方書に基づき曲げ耐力、せん断耐力、じん性率を求めるとそれぞれ150tf、580tf、10以上となる。上部工および橋脚重量が580tfであるので、曲げ降伏耐力係数は250gal、せん断耐力係数は980galとなる。すなわち、道路橋示方書のⅡ種地盤で想定している水平震度0.25、じん性率6以上にほぼ対応している。このように本橋脚は我が国の平成2年度版道示レベルにはなっており、十分に耐震設計された橋脚と考えられる。
