トンネル覆工コンクリートの変状箇所の特性に関する考察

西日本旅客鉄道（株）正会員 奥井 明彦
西日本旅客鉄道（株）正会員 乾 司
西日本旅客鉄道（株） 村田 一郎
西日本旅客鉄道（株） 櫛田 正人

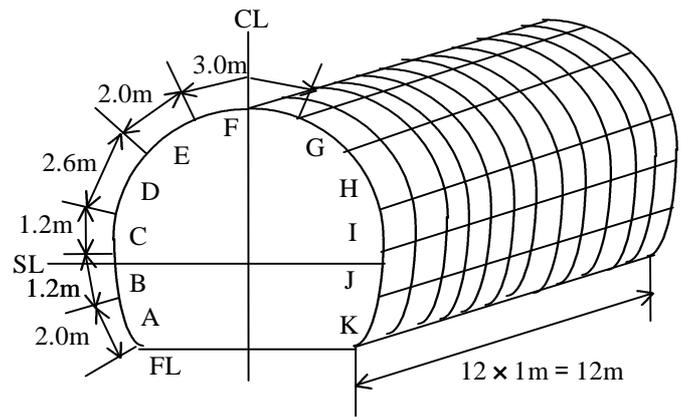
図 - 1 サンプルデータ区分

分析は、対象となる変状のそれぞれの面積を集計し、次にトンネル延長で除した値(キロ当たり)を、図-1 に示すトンネル断面を線路方向(トンネル延長方向)については 1m ピッチに 12 区分、線路直角方向(トンネル断面方向)については 11 区分(A~K)したメッシュ上に分布させ、この分布から覆工 1 目地中のどの部位に変状が見られるかを分析した。
