電磁波反射法による城郭石垣の非破壊健全度調査技術

ハザマ本店* 正員 前田信行、正員 笠博義、正員 平井光之、正員 則松勇
ハザマ名古屋支店** 大澤克比古

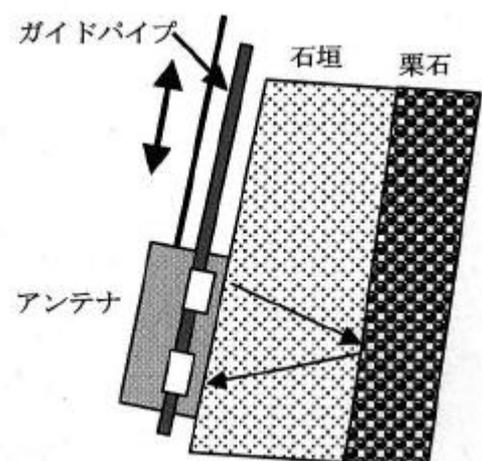
図-1 測定方法

実験は、図-1に示すように、地中探査用レーダー（中心周波数400MHz）をガイドレールに沿って石垣表面を上下させながらデータを取得した。また、健全部、劣化部とも2測線ずつ探査を行った。本実験を行った地点はその表面に凹凸があるものの、全体としては平面に近く、測定区間内において石垣表面
