# サーモビジョンによる2重しゃ水シート検査方法について

戸田建設(株) 正会員 正橋邦夫 鈴木則昭  
同 上 正会員 中村隆浩 樋口 忠 伊藤貴宏  
豊 川 市 近藤祥生 平澤秀彰

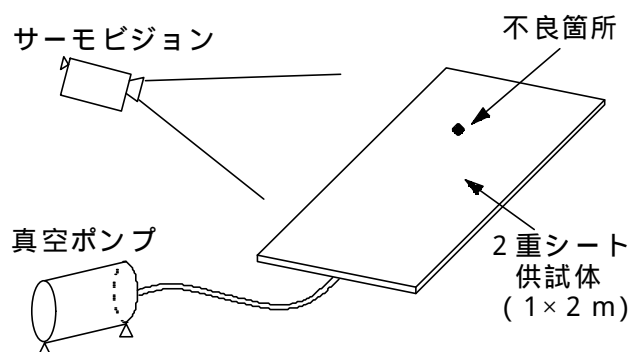
図-1 予備実験概念図

予備実験は、図-1に示すように上下熱融着により接合した1×2mの2重シート供試体に配管を行い、真空ポンプで吸引しサーモビジョンによる観察を行った。2重しゃ水シートの断面構造は図-2に示すとおりである。真空圧は300mmHgを維持するように管理した。シート材質としては、高密度ポリエチレン(HDPE)、熱融着系ゴムシート(TPO)の2種類を用いた。模擬的な不良箇所として、上部シートにφ0.5mm×2箇所、φ2mm、φ5mm×2箇所、φ10mm、下部シートにφ0.5mm×2箇所の穴をあけた。また、シートは表面温度の相違による温度分布の違いをみるため、日陰部・日なた部の場所でも実験を行った。
