## 2001 年インド西部大地震によるカンドラ港の被害

独立行政法人港湾空港技術研究所 正会員 野津 厚

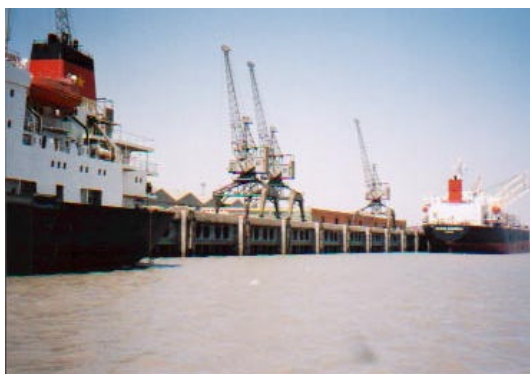
写真-1 パース No.1-5 の外観

貨物用バースNo.1-5は1955年に竣工したRC杭式栈橋である。写真-1に示すように、柱と梁の組み合わせからなる上部工をRC杭が支える形式である。我が国の横栈橋は背後に土留めを有することが多いが、本施設では緩傾斜護岸となっている。地盤条件は、比較的厚いシルト層の上に厚さ2m程度の埋立を行ったものである。写真-2~3に直杭の杭頭付近に生じたクラックを示す。同図に示すようにほぼすべての杭において杭頭付近にクラックが生じている。なお、クラックは、杭を一周するというよりも、杭の北側と南側の側面に生じている。このような被害の特徴から、当該栈橋には主に法線平行方向(南北方向)の地震力が作用したのではないかと推察される。先に述べたように本地震は東西方向に走向を有する逆断層の地震であり、またKandla港が震源断層の南に位置することから、Kandla港では南北方向の揺れが卓越したと考えられ、震源特性と被害との間に整合性がある。写真-4は陸側杭の杭頭部に生じたコンクリートの剥落である。このように陸側杭は比較的大きな被害を受けている。これは、同一の上部工変位に対して杭長が短い分だけ杭頭モーメントが大きくなるためである。我が国では横栈橋の陸側杭は杭径を大きくとることが多い。本施設のように陸側において杭の本数を多くしても、杭径が同じであれば地震外力に対して有利とはならない。
