## 無塗装耐候性橋りょうの追跡調査

九州旅客鉄道(株) 正会員 ○ 中村貴史 九州旅客鉄道(株) 正会員 中島巨章

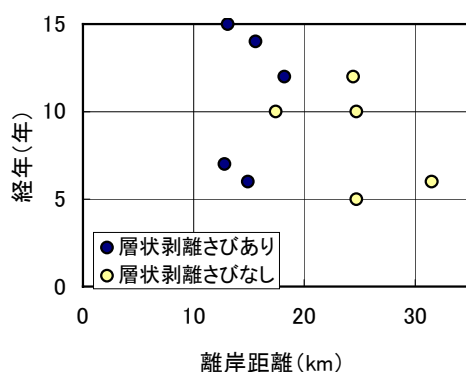
図-1 層状剥離さびの有無と離岸距離

図-1にプレートガーダーの経年と離岸距離による層状剥離さびの有無を示す。層状剥離さびは経年には関係なく、比較的離岸距離が短い橋梁に発生している傾向がある。草木で覆われ、常に湿潤状態にある条件の悪い部材部位では、離岸距離を確保していても、少量の飛来塩分の影響を受け、層状剥離さびが発生したのではないかと考えられる。
