## 鋼床版横リブの舗装熱による塗膜割れについて

○ 本州四国連絡橋公団 正 栗野 純孝  
 本州四国連絡橋公団 森 邦久  
 明石補剛桁（その2）JV 正 石井 博典

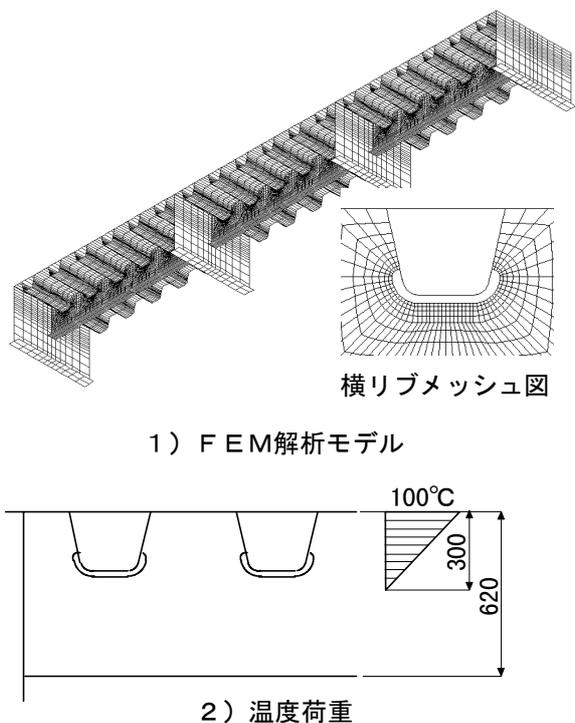
図-3 FEM解析モデル

**3. FEM解析方法** 橋軸直角方向には車線部の3パネルをモデル化した。橋軸方向には横リブを中心として1パネルをモデル化し、縦リブ端部の橋軸方向変位を拘束した。解析は弾性解析とし、要素は全てシェル要素とした。解析ケースは活荷重載荷ケースと舗装時温度荷重載荷ケースとした（解析ケース：表-1）。活荷重は道示に定められるT荷重1組（98kN×2）とし、第一走行車線載荷と第二走行車線載荷の2ケースとした。それぞれのケースにおいて幅員方向には車線の中央、橋軸方向には横リブ直上と縦リブ支間中央に荷重を載荷した。舗装時の解析では、最大温度差100℃を仮定し、本四基準に従って三角形分布（図-3）で温度荷重を与えた。実工事では舗装時の熱影響を考慮して3車線を5分割で舗装したが、解析においては、温度荷重は各車線別々に与えた。
