## 釧路地方の地下構造を考慮した橋梁の耐震健全度評価

北見工業大学大学院 学生員 ○ 森 大悟 太平洋総合コンサルタント(株) 正 員 平 成晴  
 北見工業大学 正 員 三上 修一 太平洋総合コンサルタント(株) 正 員 工藤 英雄  
 (株)中神土木設計事務所 正 員 本間 美樹治

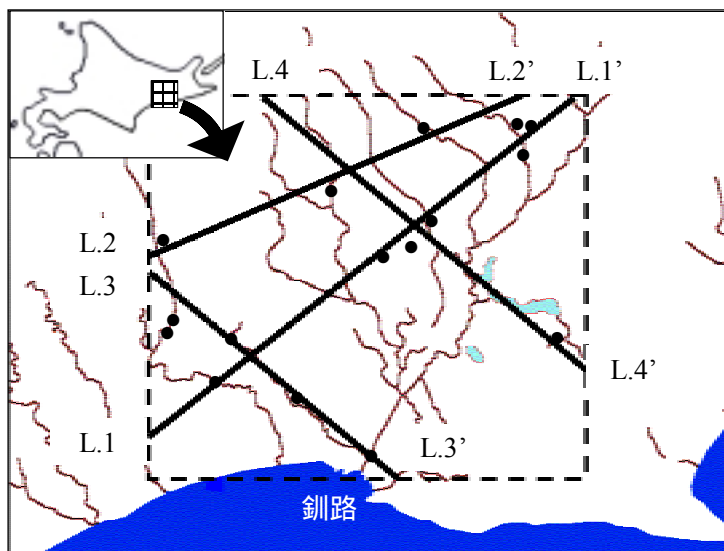
図-1 釧路地方図

橋梁架設位置のボーリング資料は現状ほとんど残されていない。そこで、釧路地方の地下構造を把握するために地質調査のボーリング資料から地質断面図を作成した。図-1は釧路地方図を示しており、図中の点線で囲まれた地域の地下構造を検討する。これは点線内の地域に被災橋梁が多いこと、地質断面図作成に用いるボーリング資料が他地域に比べ豊富だったためである。まず、点線内を40×40のメッシュに分割し、101個のボーリング資料調査位置を座標化した。地質断面図に用いる地質区分を表層、砂、砂質土、砂礫、火山灰質土、シルト、泥炭、基盤の8種類とし、これに加えて地下水位面を

図示することとした。標高を考慮に入れずに地表面を基準とし、地表面から各地質及び地下水位面の深度を求め、3次元座標データを作成し、得られたデータから欠落しているデータを距離の逆数で重み付けして補間することで40×40の格子点データを作成した。次に、地下構造と被災橋梁の関係を検討するために、釧路沖地震により被害を受けた橋梁に沿って図-1に示すL.1～L.4の4本の直線を引き、得られた地質毎の格子点データから直線下の地質断面図を作成した。ここで、図中の●で示しているのは釧路沖地震による被災橋梁位置<sup>2)、3)</sup>である。
