## 床組部材の疲労損傷と保全対策（その１）

～亀裂発生メカニズムとその進展性について～

大阪府土木部 技監

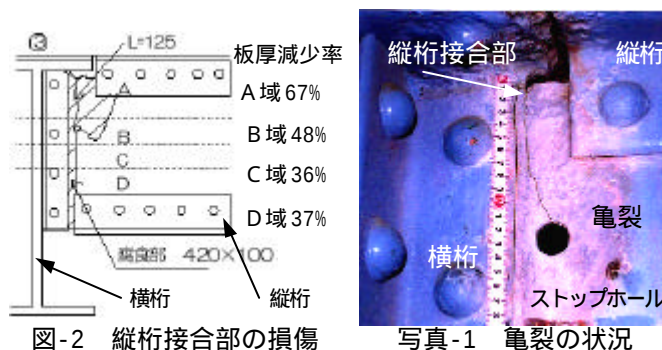
亀裂の発生箇所は外縦桁に集中し、RC床版の伸縮目地部とよく一致する。また、伸縮目地は防水機能が喪

失し、漏水及び堆泥による腐食が進行しており、縦桁ウェブの腐食による板厚減少率は、8mmに対して最大で5.4mm（67%の腐食）にも及んでいた。
