鳥取県境港市の竹内工業団地におけるスウェーデンサウンディング試験

東京理科大学理工学部 正会員○塚本 良道、石原 研而、中澤 博志  
 大成建設 正会員 清水 良純  
 日本舗道 大場 淳雄  
 日本国土開発 小門 律樹

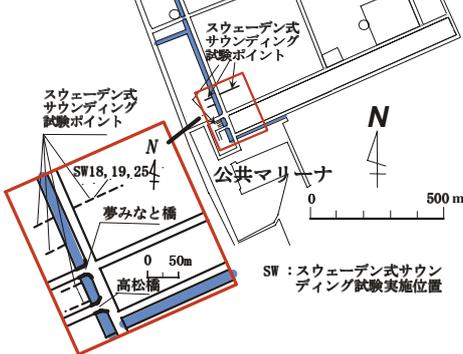
図 2. 原位置試験実施位置と地盤のクラック発生状況 (竹内工業団地夢みなと橋付近)

図 1 に、竹内工業団地の概略図を示す。用水路は、本埋立地の西端を南北に通っており、特に南端に位置する夢みなと橋の周辺において、護岸のはらみ出し・崩落、周辺地盤における大量のクラックの発生が確認された。図 2 に、夢みなと橋周辺の状況を示す。夢みなと橋北側の用水路西岸上において、大量に地盤のクラックが発生しており、その周辺に噴砂が堆積し、護岸のはらみ出しおよび崩落が生じていた。導水管のある夢みなと橋南側においても、同様に護岸のはらみ出しが確認された。液状化により地上に噴砂として現れているのは、全て埋立地に利用されたと思われるシルトで、竹内工業団地全域においてほぼ同様のものではあった。物理試験の結果から、 $D_{50}=0.062\text{mm}$ ,  $U_c=1.014$ ,  $U_c'=0.463$ ,  $F_c=72\%$ であった。

そこで、図 2 に示すように、夢みなと橋南側の用水路西岸において、用水路に直角方向に 2 測線を仮定し合計 9 点 (SW1~9)、夢みなと橋北側の用水路西岸において、やはり 2 測線を仮定し合計 8 点 (SW10~17) において、貫入試験を実施した。また図 1 に示すように、夢みなと橋の北側に位置し、大量の地盤のクラック・噴砂が確認され護岸のはらみ出し・崩落が確認された用水路の西側護岸の対岸においても、1 測線を仮定し合計 3 点 (SW18, 19, 25) において貫入試験を実施した。SW18・19・25 はそれぞれ、道路から 57m, 85m, 685m の位置にある。実施期間は、地震発生から 2 週間後の 10 月 23 日~27 日である。この他、図 1 の丸印の地点においても同様に貫入試験を行ったが、本報告では割愛する。
