## 鳥取県西部地震による伯備線の災害復旧について

西日本旅客鉄道株式会社 正会員○西井 学  
西日本旅客鉄道株式会社 小林 徹

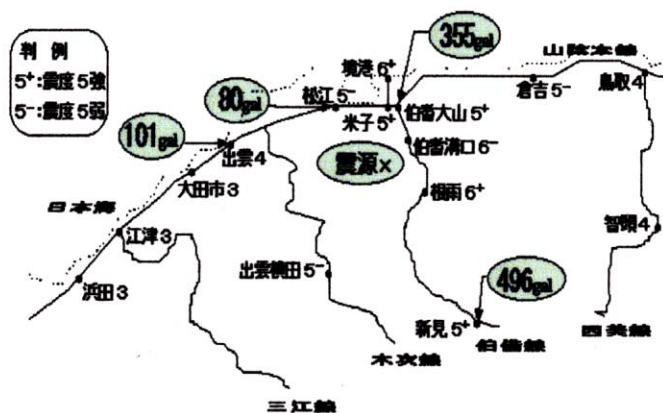
図-1 に各地の震度分布（気象庁発表）と、当社地震計により測定されたガル値の分布を示す。震源は北緯 35.3 度：東経 133.4 度で、米子から南へ約 20km 離れた地点に当る。各地の震度は、鳥取県日野町および境港市の 6 強を最高に、米子でも震度 5 強を観測した。ガル値は新見駅の 496 ガルを最高に、伯耆大山駅の 355 ガルの他、広い範囲で観測された。科学技術庁の発表では、震源地では 1135 ガルに達したとされている。

図-1 各地の震度分布とガル値
