本四備讃線におけるレール締結装置の電気絶縁性能に関する考察

(財) 鉄道総合技術研究所 正会員 高原 正樹
 (財) 鉄道総合技術研究所 正会員 阿部 則次
 (財) 鉄道総合技術研究所 若月 修

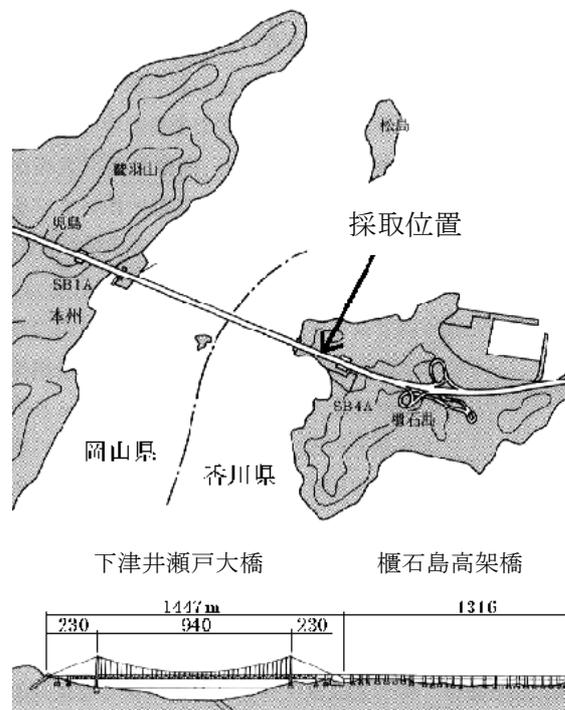
図2 供試体採取位置

現在、本四備讃線の鋼橋直結軌道部には鋼橋直結Ⅱ形およびⅢ形レール締結装置(図1)が使用されている。本試験では、児島～宇多津間の下津井橋梁に敷設されている鋼橋直結Ⅲ形レール締結装置の絶縁材を供試体として選定し(図2)、絶縁板、絶縁カラー(A)、(B)、パッキン、アンカー用ボルト・ナットおよび座金類を採取した。
