土路盤上 R A 形スラブ軌道の補修

J R 東海 正会員 船田智巳 J R 東海 正会員 三輪一弘
 鉄道総研 正会員 安藤勝敏 鉄道総研 正会員 長戸 博
 鉄道総研 正会員 堀池高広 鉄道総研 工藤輝大

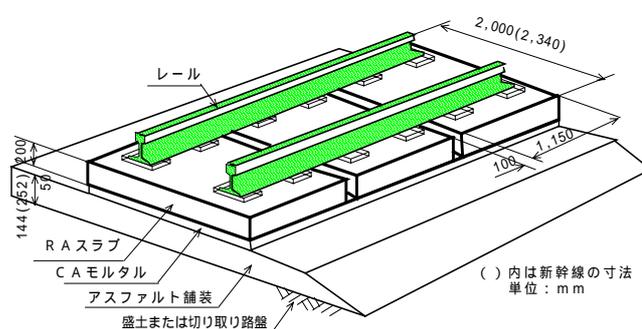
図 1 土路盤上スラブ軌道 R A の構造

R A 形スラブ軌道の構造は図 1 に示すとおりで、60kg レール、R A 16 スラブ、直結 8 形レール締結装置、てん充層、粗粒度アスファルトコンクリートによるアスファルトコンクリート舗装(以下、アスコンと略称)で構成されている。

てん充層は急硬性セメントモルタルで、ラス筋
