## 18年間の供用で損傷した積層型ゴム支承の物性調査

本州四国連絡橋公団 正会員 吉田 好孝、北村 岳伸、長友 浩信(現 国土交通省)  
(社)建設機械化研究所 正会員 谷倉 泉、正会員 湊 康裕(現 西松建設(株))

本州四国連絡橋公団 向島管理局管内の王子池橋において、18年間(1981～1999)供用されたゴム支承に、被覆ゴム(以下、被覆)の破れ、補強用鋼板(以下、補強材)の発錆、ゴム層の剥離などが確認されたため支承を交換した。本報告は、実橋から取出したA1可動支承の4基のゴム支承(G1～G4)の損傷調査結果をとりまとめるとともに、ゴムの物理試験、支承の力学的性能試験を行い支承機能の評価を行ったものである。さらに調査結果を踏まえて支承の損傷過程を推定した。

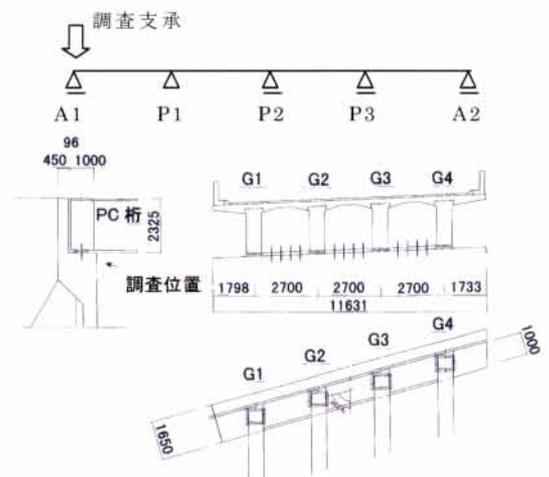
図-1 支点条件および橋梁構造概要

ゴム支承は、一体成型(ゴム被覆)タイプで、ゴム生地と補強材とを成型し、金型モールドに入れて加硫接着して製造されたものである。寸法はB600×L450×H62(mm)であり、補強材(1.5mm)を介して中間部3層の軟質ゴム(14mm)を硬質ゴム(7mm)で挟む5層構造である。橋梁諸元を表-1に、支点条件・支承詳細図を図-1に示す。設計上の1基当りの支承反力を表-2に示す。
