近代土木遺産における非破壊検査の適用による評価について

熊本大学 学生員 高柳 勝郎 青野 梨枝
熊本大学 正 員 山尾 敏孝 重石 光弘

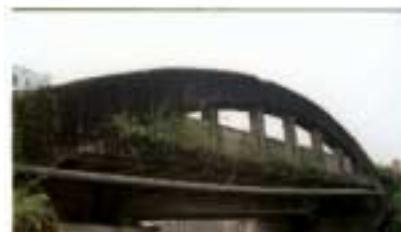
写真1 姫井橋

1) 姫井橋： 熊本県菊池郡旭志村にある 1925（大正 14）年建設されたといわれる姫井橋は、県内唯一の下路式コンクリートアチ橋である。しかし、下路式 RC アチ橋は、1933（昭和 8）年に竣工した旭橋(神奈川県)が最初といわれている。姫井橋の架橋事業主体は、隈府村外 11ヶ村土木教育財産組合であるが設計者は不明である。大正期には、完成後に鋼アチをコンクリートで巻きたてることもあり、鋼橋の完成年とコンクリートアチ橋としての建造年が一致しない事がある。重要となるのは RC アチ橋としての建造年であり、大正期に下路式 RC アチ橋が建設された事が重要な意味を持つ。本橋が RC 橋なのか、またその建造年を確定しうる資料は残っていない。

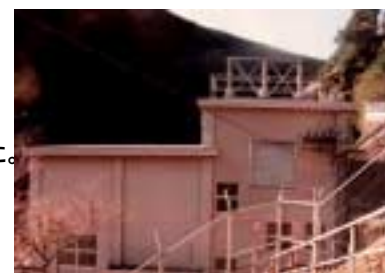
写真2 黒川第一発電所

2) 黒川第一発電所： 熊本県阿蘇郡長陽村にある黒川第一発電所は、熊本で最初の大規模な水力発電所であり、熊本電気が 1914（大正 3）年に完成した。水路土木工事は菱刈組が担当し、県の土木技術士系山隼太郎が発電所の設計を担当した。この発電所は、現在も九州電力の黒川第一発電所として操業を続けている。建屋は大正期の RC 建屋といわれており、もしこれが正しければ全国的に珍しいが、鉄骨・鉄筋コンクリート（SRC）建屋の可能性もある。
