## 角鋼を用いた鋼橋脚隅角部の疲労損傷事例

首都高速道路公団 正会員 ○木ノ本 剛  
日本鋼管（株） 正会員 津村 直宜

首都高速道路公団 正会員 下里 哲弘  
東京工業大学 フェロー 三木 千壽

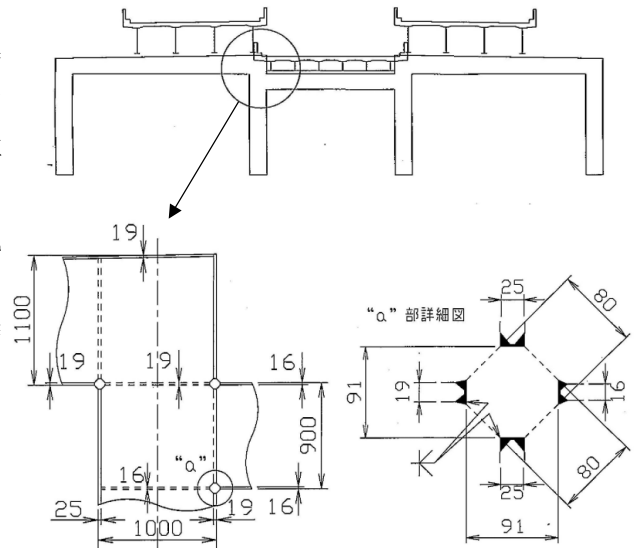
図-1 角鋼を用いた鋼橋脚の例

今回対象とする構造は、図-1 に示すような鋼橋脚の隅角部に一辺 80~100mm の角鋼を配置し、その四つの頂点に梁、柱フランジおよびダイヤフラムを溶接することにより直線型隅角部を構成したものである。この構造は一般の隅角部(十字溶接継手、図-2 参照)で懸念されるラメラティアに関する問題に対処するとともに、フランジの応力をウェブに伝達する際に生じるせん断遅れ、応力の攪乱の緩和を目的に採用されたと考えられる<sup>3)</sup>。首都高速道路においては昭和 30 年代後半から昭和 40 年代前半にかけて、約 80 基の橋脚に 400 本以上の角鋼の使用が確認されている。
