山口県における耐候性鋼材を使用した橋梁の腐食調査

山口大学工学部 正会員 麻生 稔彦  
山口大学大学院 学生員 ○井上 岳大  
協和設計(株) 正会員 小長谷克明

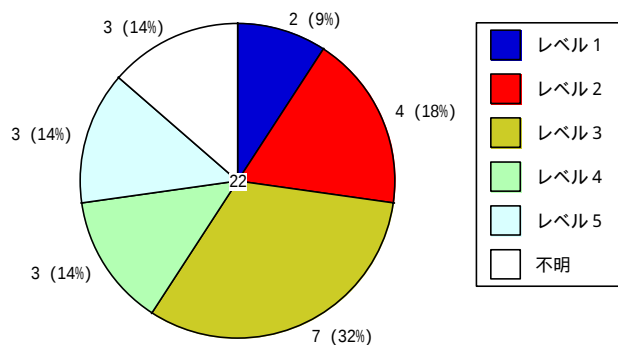
図 - 4 錆レベル別橋梁数

今回調査した橋梁は表 - 1 の錆評価レベルにより、発生錆の評価を行った。各錆レベルにおける橋梁数を図 - 4 に示す。今回の調査によりレベル 1 と判定された橋梁は 2 橋、レベル 2 と判定した橋梁は 4 橋であり、調査橋梁全 22 橋のうちの約 3 割であった。竣工からの経過年および離岸距離により分類した橋梁数を錆レベルごとに図 - 5 および図 - 6 に示す。図 - 5 よりレベ

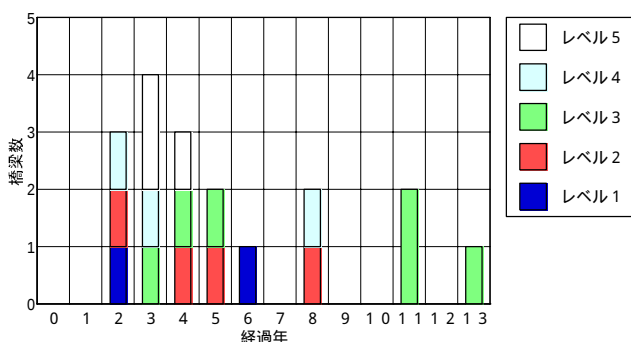
図 - 5 錆レベルと経過年の比較

レベル1および2の橋梁は供用後の経過年に関わらず見受けられ、錆レベルと経過年には特に相関は見られない。また、図 - 6 よりレベル1および2の橋梁が0～5kmの範囲に多数あるが、耐候性橋梁の多くが海岸付近に建設されているため、単純な比較はできない。
