長大切土法面の変位計測および安定対策

中部電力	高木敏雄
同上	佐藤和昭
同上 正会員	亀谷泰久

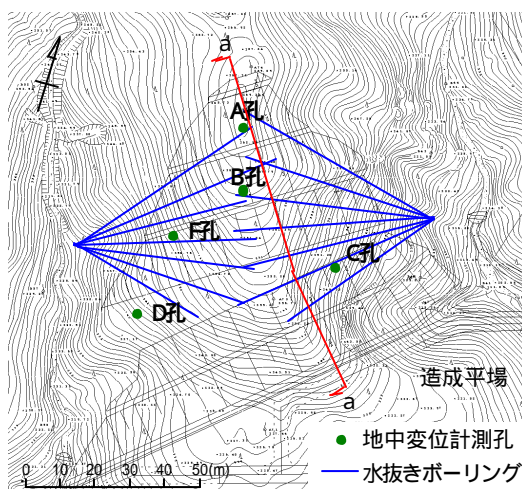
図1 切土法面平面図

造成工事現場は、静岡県中西部の山間部に位置し、地質的には新第三紀中新世の倉真層群くらみに属する。造成部は、所々にレンズ状の砂岩を含む泥岩主体の堆積軟岩であり、表層部は風化し土砂化している。なお、泥岩部には若干のスレーキング特性が認められる。工事計画は、この泥岩層を掘削し、最大高さ約50m、勾配1:1.2（下部）～1:1.5（上部）の切土を行うものであった。（図1, 図2参照）
