## 促進載荷試験によるポーラスコンクリート舗装の耐久性・透水性の評価

独立行政法人土木研究所 正会員 ○谷口 聡  
独立行政法人土木研究所 吉田 武

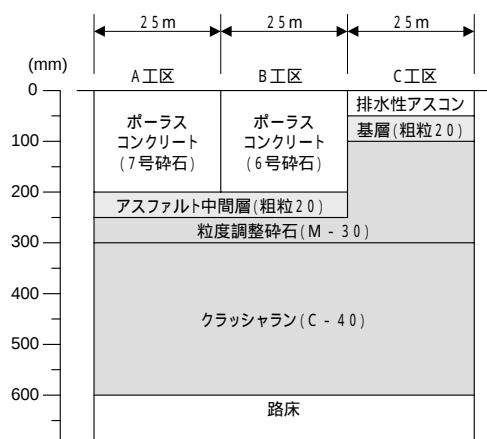
図-1 試験舗装の概要

試験舗装断面を図-1に示す。ポーラスコンクリート厚を20cm、空隙率を15%とし、骨材の最大粒径による比較を行うため、7号砕石（最大粒径5mm）の工区をA工区、6号砕石（最大粒径13mm）の工区をB工区とした。また、比較工区として空隙率20%、10cmの排水性アスファルトコンクリート（以下、排水性アスコン）層をC工区として設けた<sup>2)</sup>。
