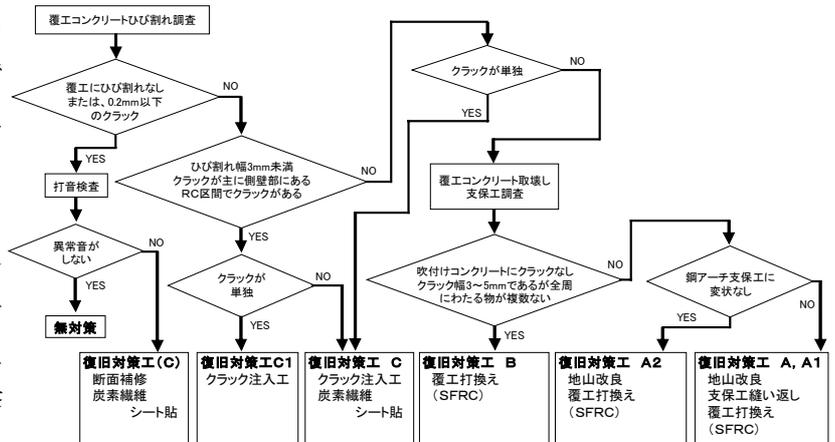
図-2 対策工判定フロー

覆工BLごとに、覆工表面のひび割れ分布状況、トンネルの水平・鉛直変位量、支保工調査、インバート調査等の変状調査結果と掘削施工時の地質状況から、復旧設計を行った。対策工の区分を表-1に、対策工判定フローを図-2に示す。
